Rapport de mission de repérage des matériaux et produits contenant de l'amiante.

Constat établi à l'occasion de la vente d'un immeuble bâti

Rapport : 2024-07-023

2 Rue Toussaint Mille
69008 LYON 08

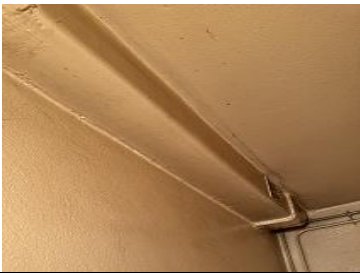
Toilettes 3	
Type de composant Matériau observé	Fibres ciment Gaines & coffres horizontaux : Ventilation haute (Fibres-ciment)
Prise d'échantillon	NON
Etat de conservation (2)	EP - Evaluation périodique
Observation	
Conclusion	PRESENCE (Sur jugement personnel de l'opérateur)

Matériau ou produit	Localisation	Résultat de l'évaluation de l'état de conservation (2)	Analyse ou éléments de décision de l'opérateur en absence d'analyse	Mesures d'ordre général préconisées
Fibres ciment (Ventilation haute (Fibres-ciment))	--Toilettes 3 (Gaines & coffres horizontaux)	EP	Sur jugement personnel de l'opérateur	Evaluation périodique
